电磁炉故障案例分析

标准板故障维修分析

《标准板故障维修分析》连载一

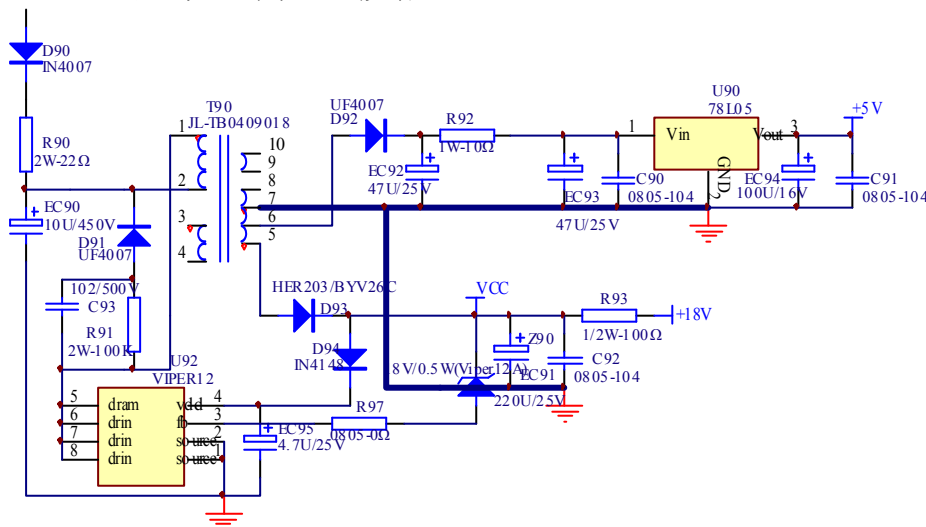
开关电源电路

维修过程：实测开关电源无+5V、+18V输出，再测 U92 开关电源控制芯片的 5、6、7、8 脚对地已短路，R90 已烧断。R90 烧断的原因是 U92 击穿，但造成 U92 击穿的原因又是什么呢？经肉眼检查发现 EC90 有一脚虚焊。换 R90、U92 及补焊 EC90 后重新试机 OK。

原因分析：由于 EC90 的虚焊造成未经滤波的 310V 脉动电压直接加到 U92，导致 U92 击穿，最终导致无+5V、+18V输出，造成不通电的现象。U92 击穿后，流经 R90 的电流过大，导致 R90 烧断。

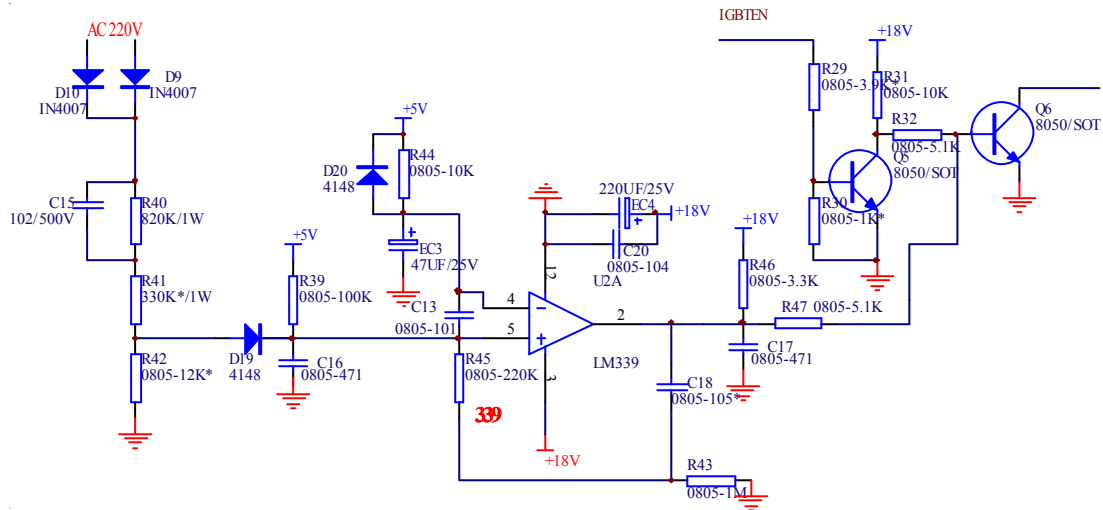
浪涌保护电路

维修过程: 上电检测5V、18V、310V电源均未发现异常。用万用表测量LM339各脚电压，发现LM339 5脚电压偏高(5.5V)，正常应该为4.5V左右，因此对LM339 5脚所接的外围电路进行仔细检查，发现R40插错(240K Ω)，正确的应为820K Ω 。更换此电阻，上电试机OK。

原因分析: 由于R40插错造成浪涌保护电路输出错误的保护信号，导致用于检锅的触发脉冲的电平被拉低，造成不检锅，无功率。但由于在交流电过零点附近LM339 5脚的电压会有所降低，浪涌保护电路暂无保护信号输出，所以此时的触发脉冲能到达IGBT-G极，主芯片亦检测到反馈回来的检锅脉冲，故造成偶有检锅声的现象。(说明：电路的参数不能轻易

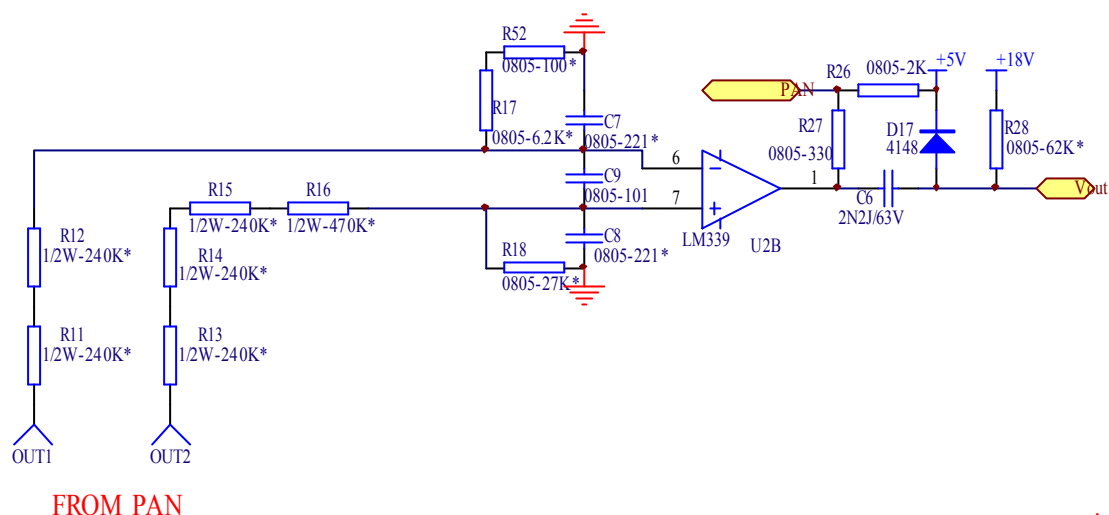
同步振荡电路

通过以上一系列的检测表明，故障极有可能是由于振荡电路没有输出用于检锅的触发脉冲所造成的。最后通过对振荡电路的仔细检查，发现 R27 (330Ω) 已开路。更换 R27，重新上电试机 OK。

原因分析：由于 R27 的开路，造成主芯片输出的 PAN 触发信号无法到达振荡电路，最终导致无触发脉冲加到 IGBT 的 G 极造成无功率。**(说明：由于服务网点在维修设备配置上，因成本关系而未有购置示波器，所以难以实现此分析过程。而编写此案例的主要目的是针对“无功率”或“加热不稳”故障现象，提供一种非常见故障元件损坏的维修分析思路与方法。)**

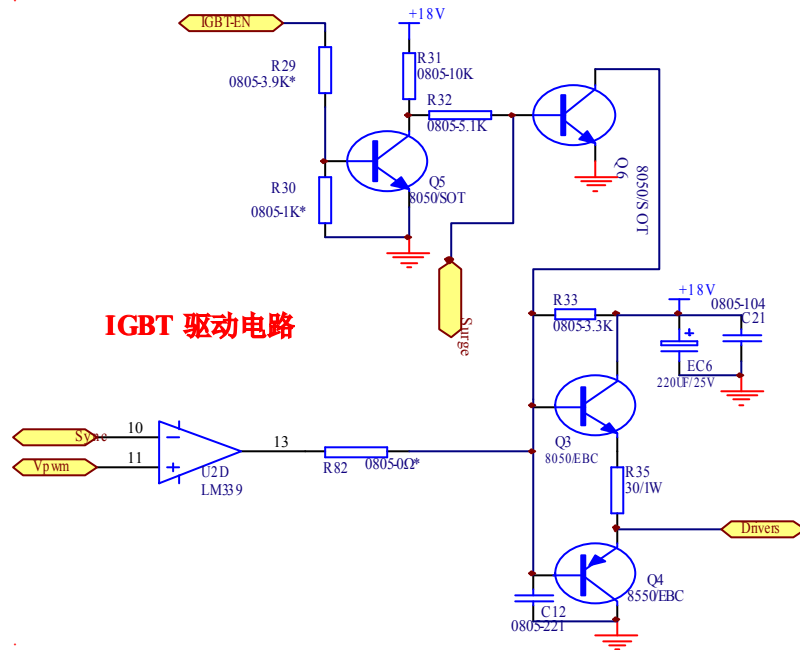
IGBT 驱动电路

而 IGBT C、E 极已短路。IGBT C、E 极击穿造成+310V 对地短路是烧保险的原因，但造成 IGBT C、E 极击穿的原因是什么呢？经肉眼仔细检查排除了散热不良、管脚连锡等原因。装上保险管，测量+5V、+18V 未发现异常，在没有接线圈盘、IGBT、桥

堆的情况下上电测量 IGBT-G 极电压，发现其恒为+18V，而在没有功率的情况下 IGBT-G 极电压应该是接近 0V。以上测量结果表明故障可能发生在 IGBT 驱动波形产生电路或 IGBT 驱动电路上。断开 IGBT 驱动波形产生电路与 IGBT 驱动电路连接，测量 IGBT-G 极电压，发现其仍恒为+18V，至此故障范围已锁定在 IGBT 驱动电路上。最后通过对驱动电路仔细检查，发现 R33 两端短路，进行处理。上电测量 IGBT-G 极电压为 0V，装上桥堆、IGBT 和线圈盘试机 OK。

原因分析：由于 R33 两端的短路，造成驱动电路输入端恒为高电平，故驱动电路输出端也恒为高电平(+18V)，使 IGBT 一直处于导通状态，最终使流经 IGBT 的电流过大而造成 IGBT 击穿。**(说明：正常情况下，此电阻的损坏概率很低，一般 IGBT 驱动电路的元件故障多发生在驱动三极管 8550 或 8050 上)**

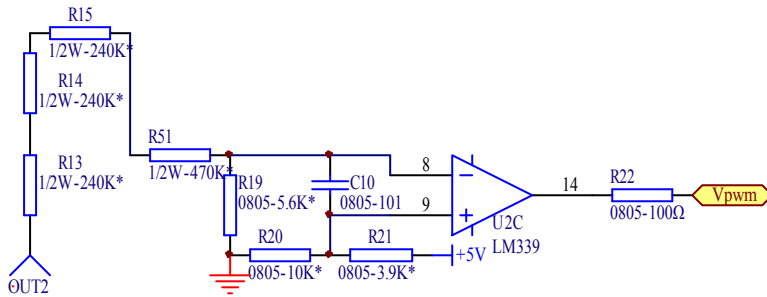
IGBT 高压保护电路

维修过程: 上电测+5V、+18V、+310V 电压正常。用示波器测各控制信号波形，发现控制信号波形正常并已达到相应的电路，但在驱动电路输入、输出端未能测到相应的触发脉冲波形。因此怀疑 LM339 及其外围电路有异常。用万用表测 LM339 各脚电压，发现其 9 脚电压异常 0V，而正常情况下 9 脚电压应为 3.6V 左右。仔细检查 LM339 9 脚外围电路，发现 R20 已短路。更换 R20，上电试机 OK。

原因分析: R20 短路造成 LM339 8 脚电压高于 9 脚电压，使 LM339 14 脚对地导通拉低 PWM 积分电压，造成 IGBT 驱动波形产生电路无触发脉冲输出，最终导致无功率。

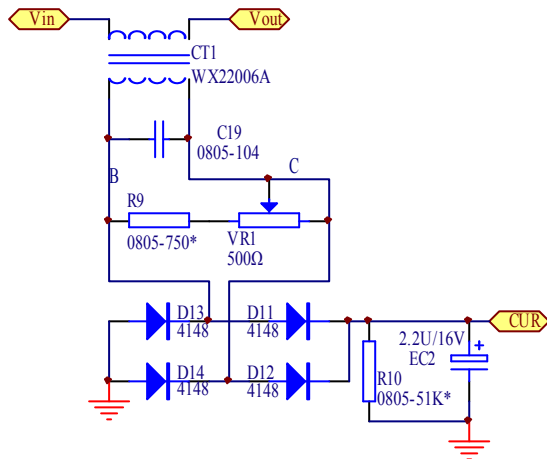
电流检测电路

T-MAIN 这几个端口的电压，发现 CUR 端口电压异常为接近 0V，无功率输出时 CUR 端口的正常电压是 0.86V 左右。因此已可以断定故障发生在电流检测电路上。通过对电流检测电路的仔细检查，发现电流互感器 CT1 次级已开路。更换 CT1，上电试机 OK。

原因分析: 由于工作时单片机是根据电流的变化来做有无锅具的判断。因为 CT1 次级开路，工作时反馈回单片机的电流信号过小，导致单片机作无锅判断。单片机作无锅判断后会在一定的时间内又会输出检锅脉冲进行检锅，检测到有锅后又会重新工作，工作时反馈回单片机的电流信号过小，单片机又作无锅判断。因此造成功率时有时无，反复跳变的现象。

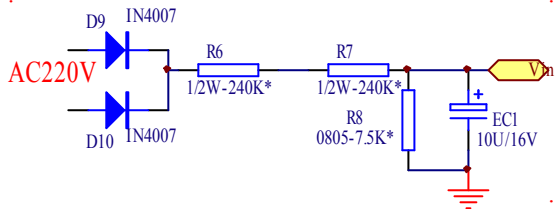
电压检测电路

压正常，CN1 VIN 端口电压为 1V，属偏低，输入为 AC220V 时 VIN 端口电压为 3V 左右。通过对电压检测电路的仔细检查，发现电压检测信号平滑滤波电容 EC1 损坏。

原因分析: EC1 损坏导致电压检测信号被拉低，故显示 E07。

更正 EC1 上电试机 OK。
