现代汽车电子点火系统及其应用(九)

刘业福 杨芳华

33. 一辆福特天霸 2.3L 发动机点火系故障的诊断

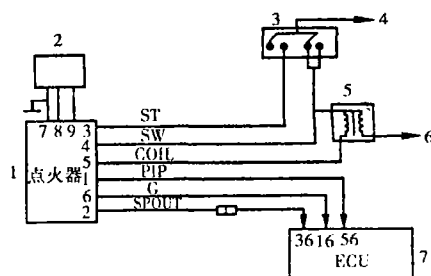
a 福特天霸 2.3L 发动机点火系电路

福特天霸(93款)2.3L发动机点火系是分电器点火系中ECU控制点火器、点火器控制点火线圈式点火系统,其电路控制如图50(a)所示。其点火线圈在外,点火器(点火模块)装在分电器外壳上。这种点火

在图50之(a)所示中,2是霍尔式信号发生器,它有三根线,其中一根电源线为 $12V$,一根为搭铁线,再一根为给点火器的信号线,在起动发动机的时候中间的信号应有 $3\sim 6V$ 的电压,否则需检查搭铁和电源是否存在故障,必要时应更换信号发生器。(待续)

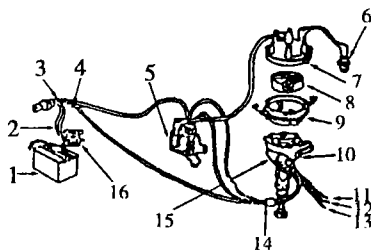
b 福特天霸 2.3 发动机点火系统的组成

系统与皇冠3.0点火系在结构上稍有差异,其点火模块控制点火线圈,首先由点火模块接受传感器的信号,然后送给ECU,ECU再给点火模块发出指令控制点火时刻。福特天霸2.3L发动机点火系统的组成如图50之(b)所示。点火模块(点火器)上有6条接线,它们是:
