电动车充电器原理图
AZ3842

2007.04.14

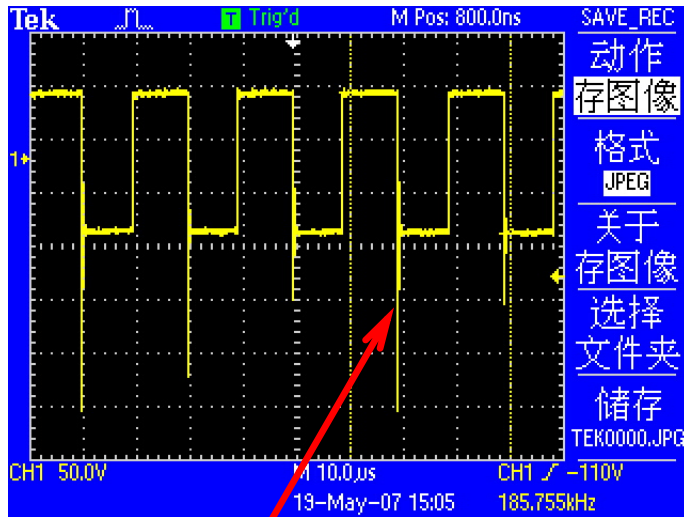
此波形为次级 MUR03 两端的波形.带载 1.5A($V_O=50V$).

此波形算正常,但箭头指向的下拉线不知道为什么会这么长.开始怀疑是漏感或其他寄生电容产生的”尖峰”电压?但在 MUR03 及 MOS 管的 DS 两端并上了 RC (100PF/1KV,100 欧姆电阻)但结果还是不理想?

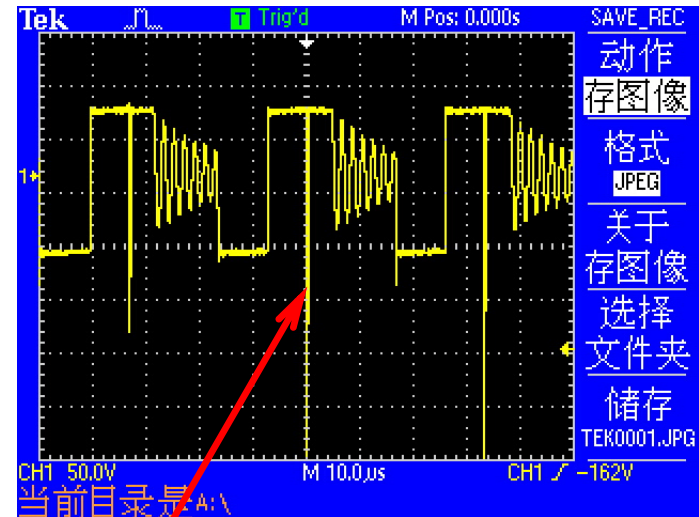
此波形为次级 MUR03 两端的波形.带载 1.5A($V_O=50V$),箭头指向的波形,是充电器工作了 20S 左右后产生的。波形不正常后,电路中发出异声,好像是变压器?
