电子元器件 失效分析与案例（概要）

中国赛宝实验室 可靠性研究分析中心

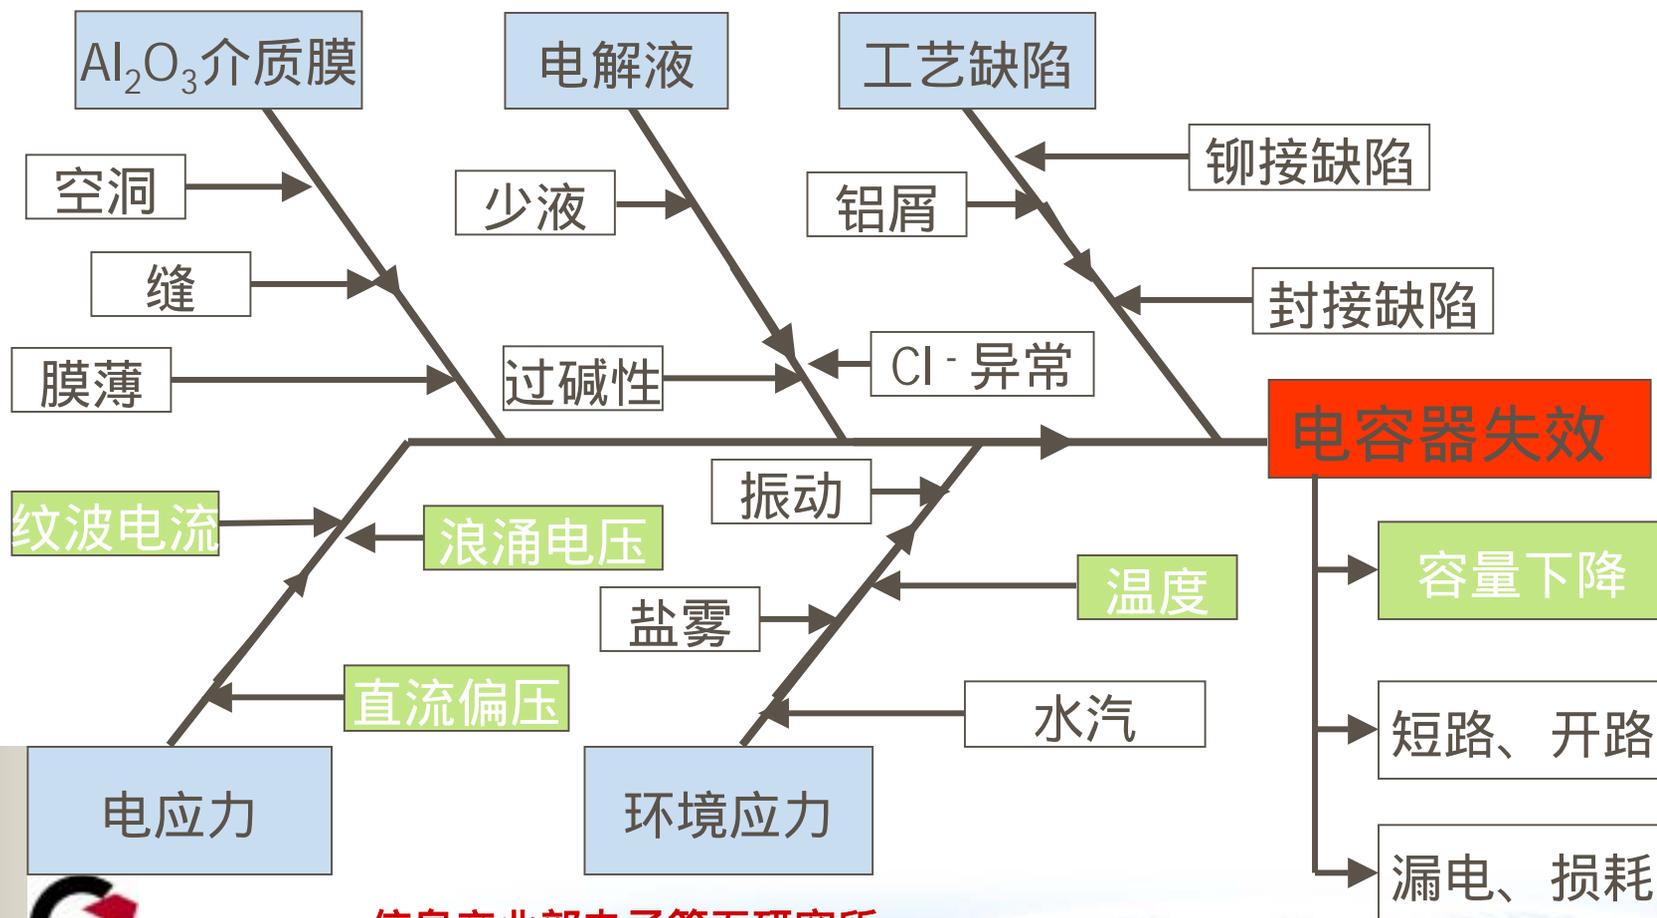
铝电解电容器潜在失效因素

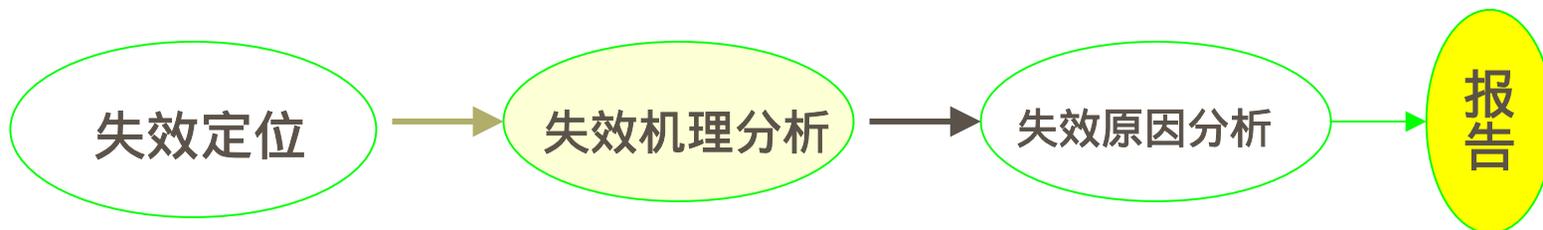
失效分析的基本方法与程序

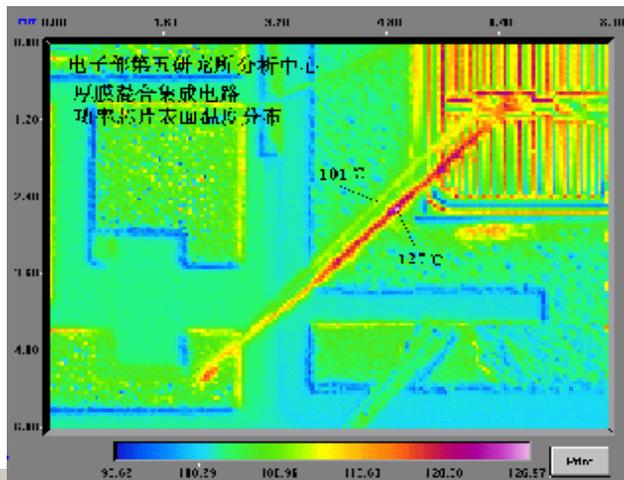
键合缺陷

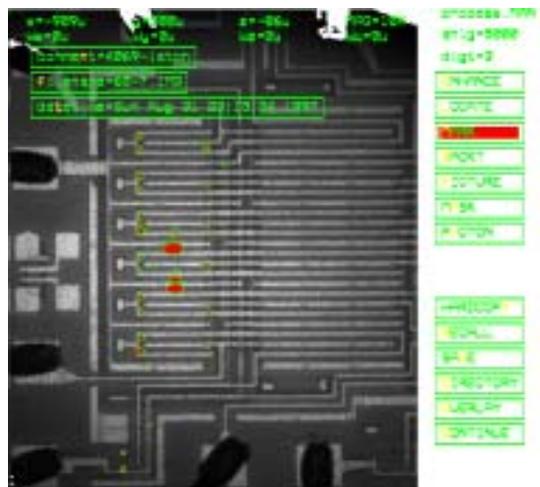
闩锁效应

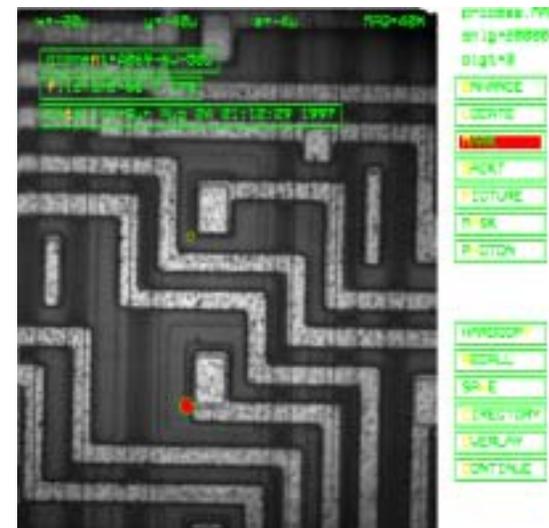
ESD损伤

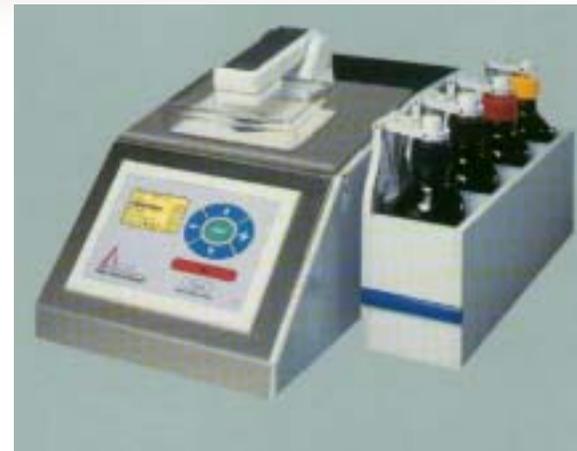
开封机

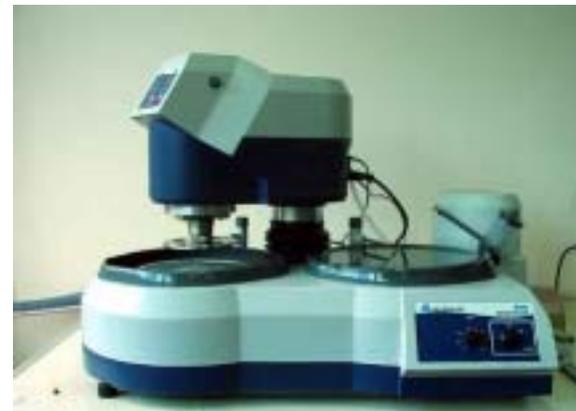
研磨机

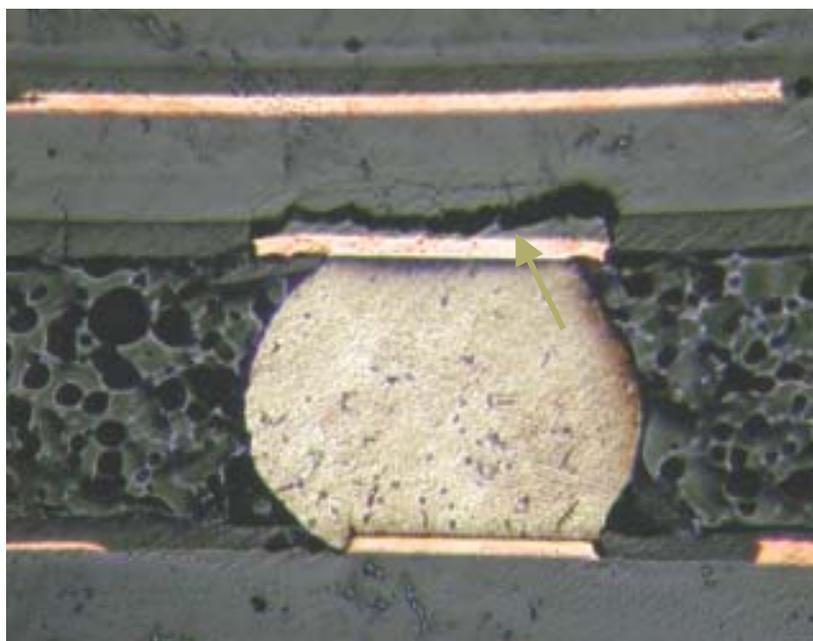
BGA焊点失效

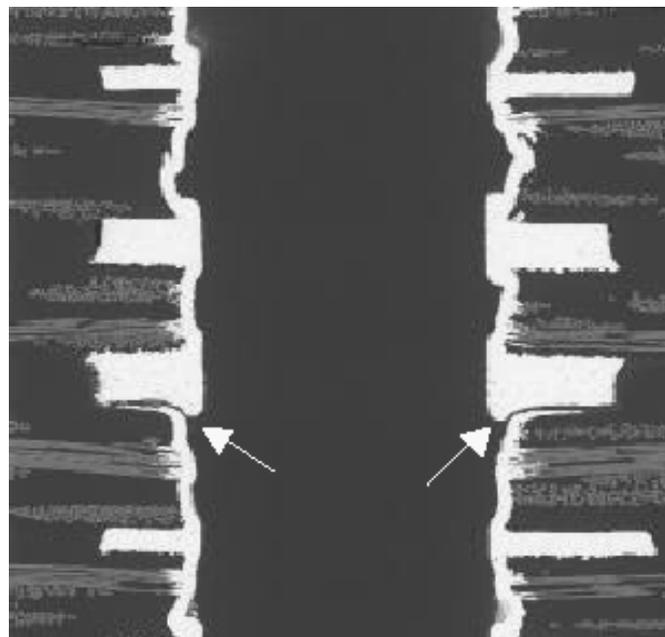
金属化孔失效

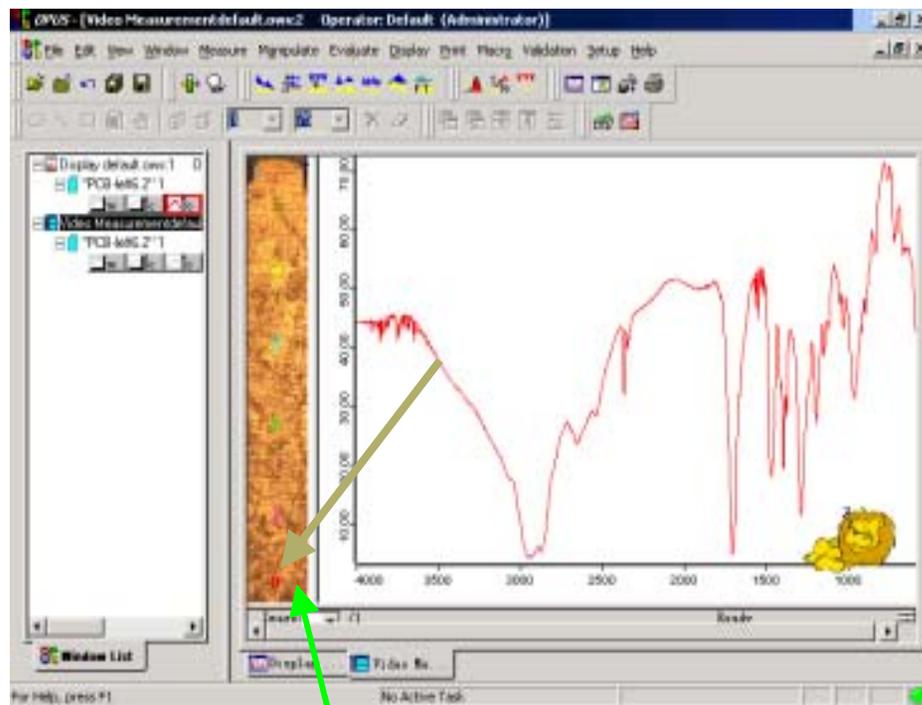
1. 焊点表面（有机）污染物分析（分析腐蚀失效原因）
2. 可焊性不良的焊盘表面有机污染物分析
(分析焊点开路或虚焊的深层次原因)

金手指有机沾污

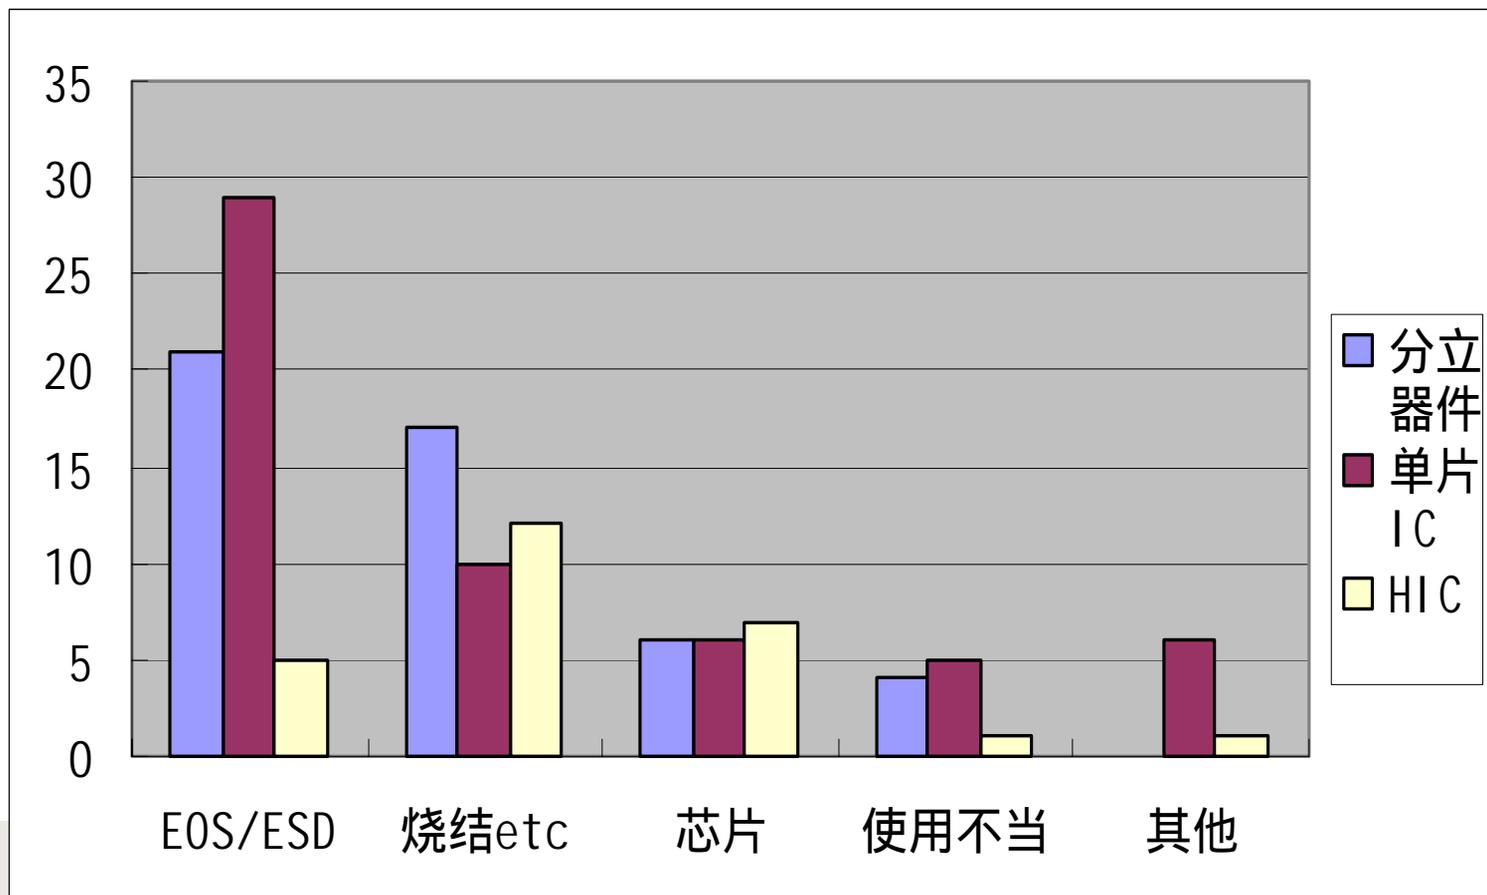
半导体器件、IC和HIC失效模式分布（原因）

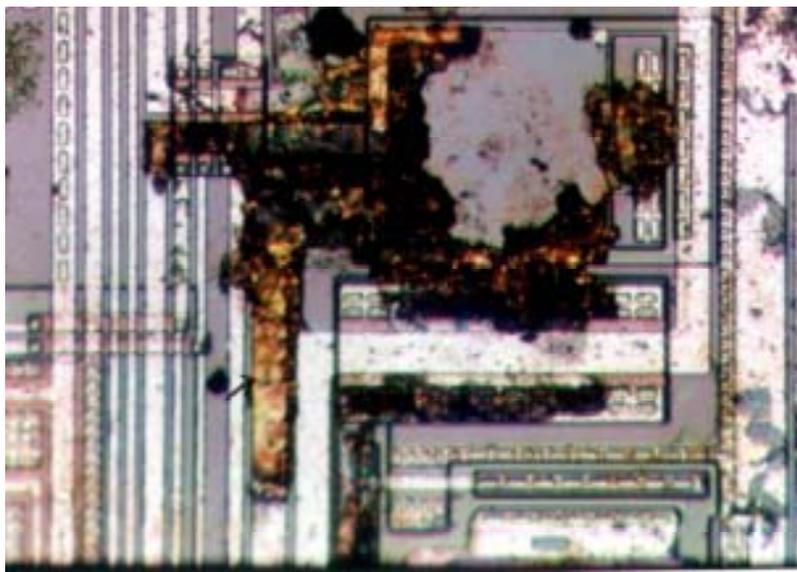
CMOS电路闩锁失效

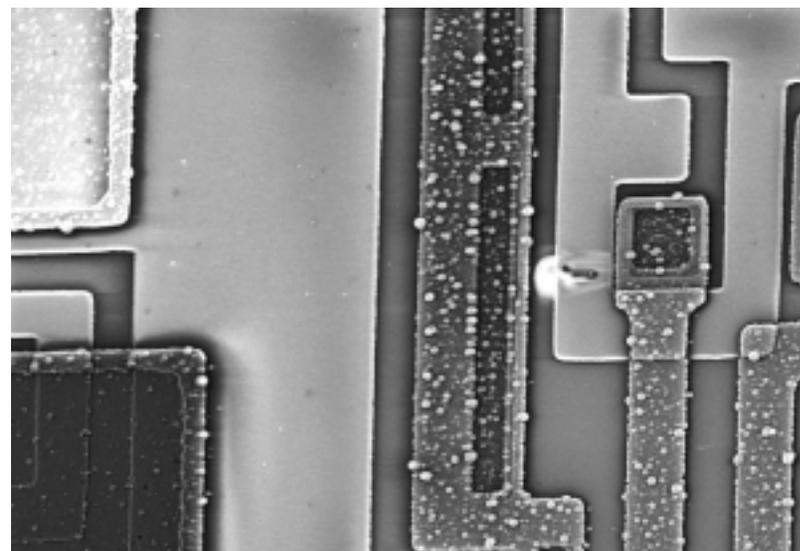
集成电路ESD损伤

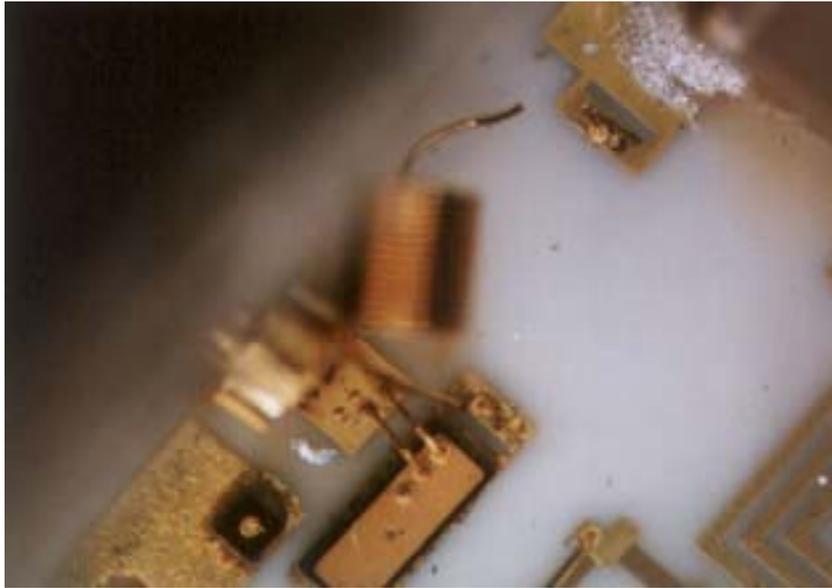
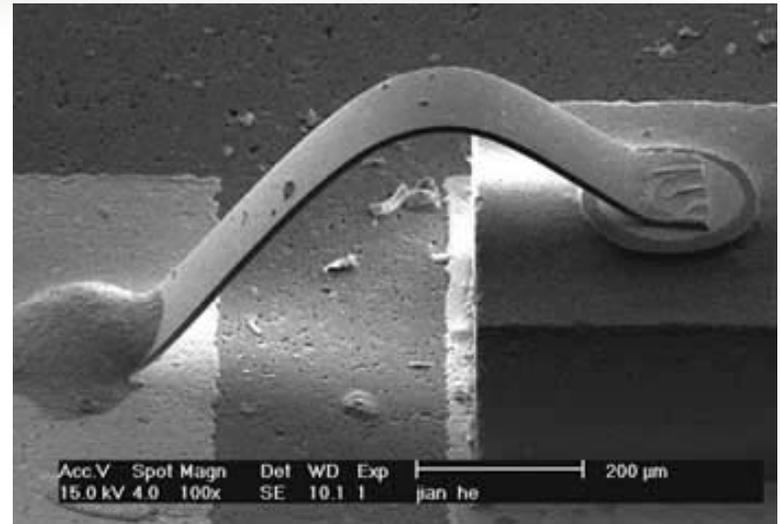
键合失效

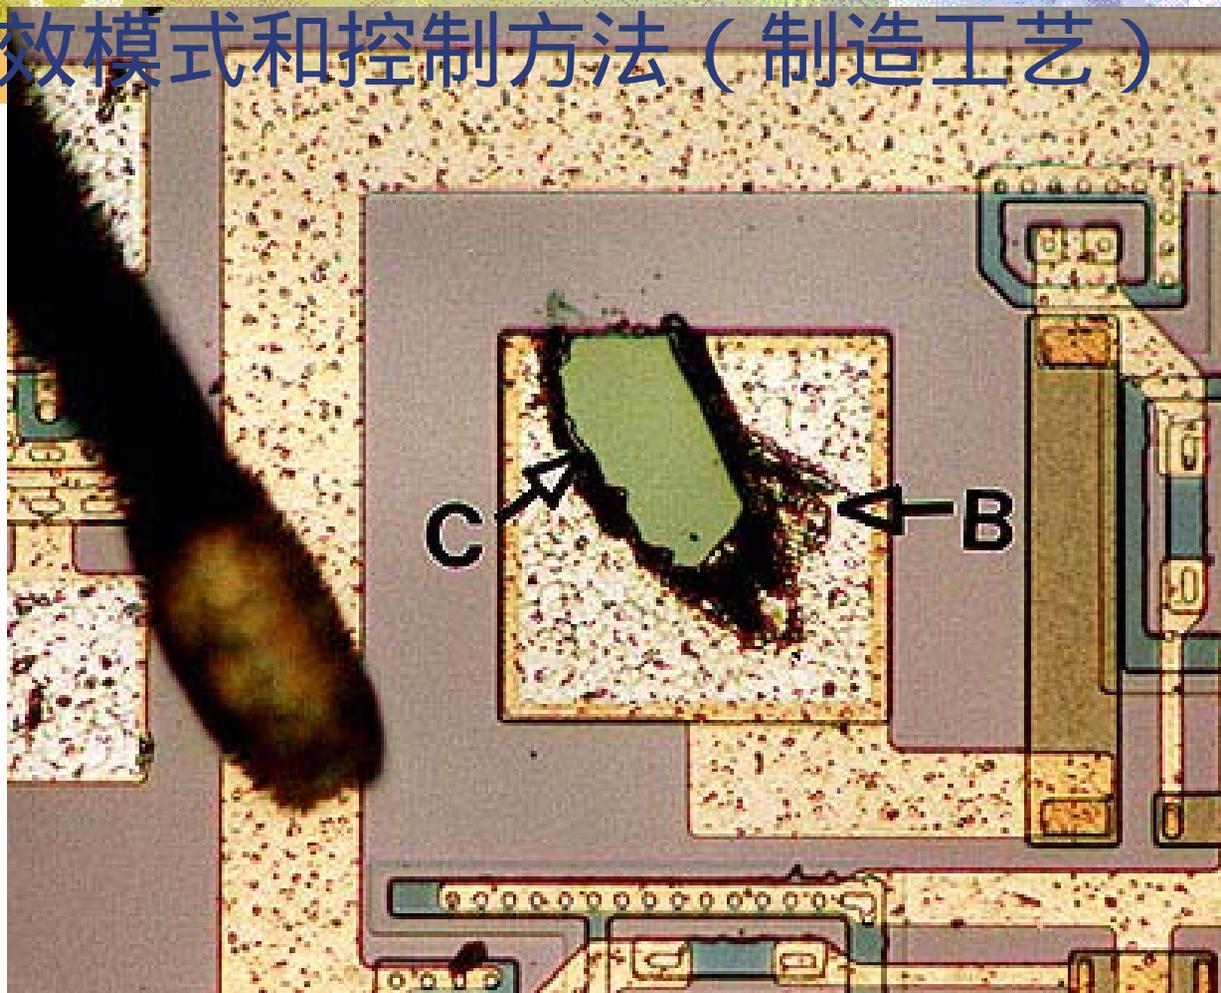
键合强度不合格，芯片键合点脱离

B 键合前，键合区曾经划过或曾键合并废弃

键合点从键合区金属化层和氧化层间剥离

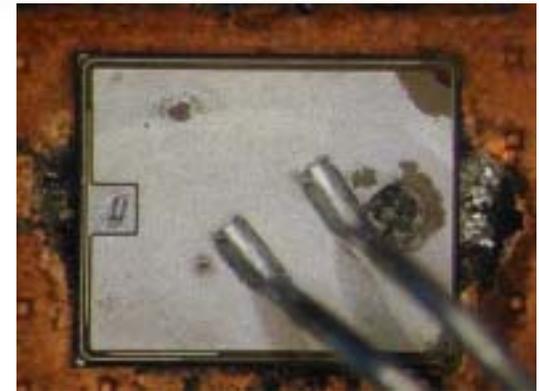
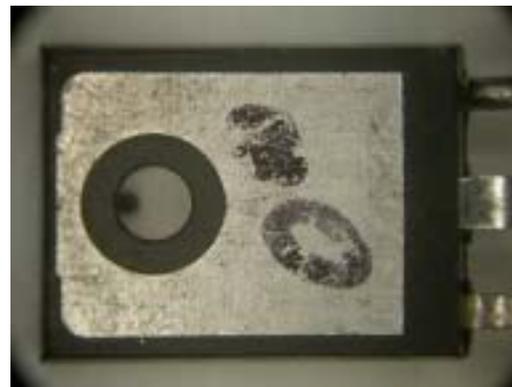
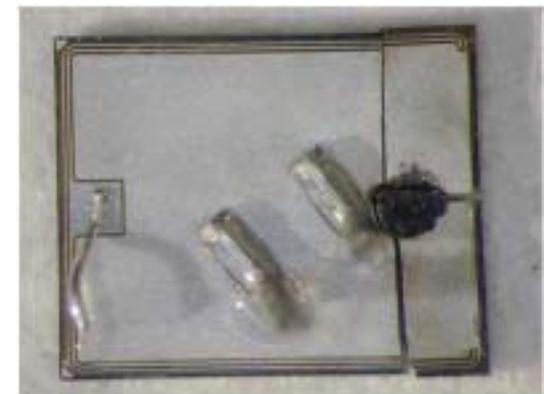
- 产品：DC - DC (54V - 5V)
电源转换模块
- 现象：输入电子开关大功率VDMOS场效应晶体管频繁烧毁
- 应用电路
- 存在问题

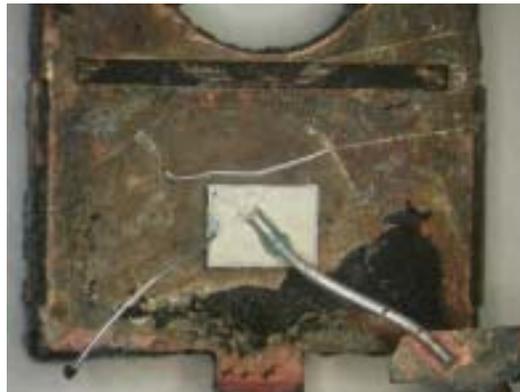
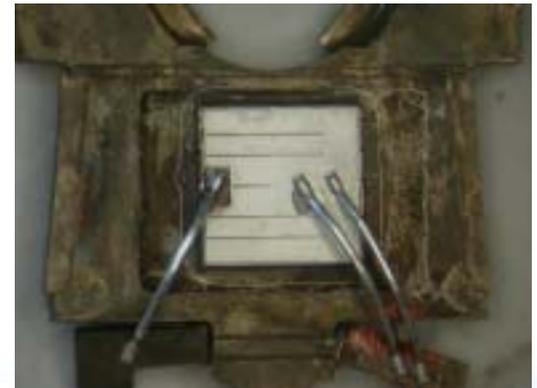
- 开启和关断时间过长，器件在线性区过功率工作，器件过热
- VDMOS场效应管并联工作不能（或难以）均分每个管子的电流
- 供应商调整了器件芯片结构，未通知用户。

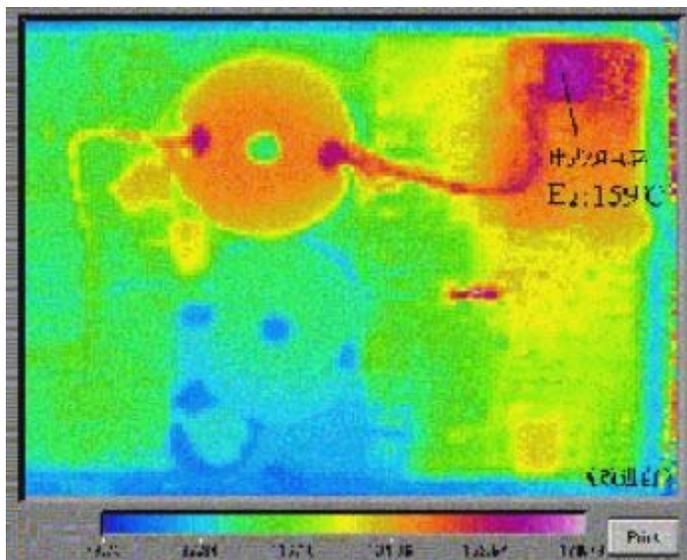
原设计电路中，右上角一片式电容器的表面温度已高达159℃，超出了该电容器125℃的温度上限

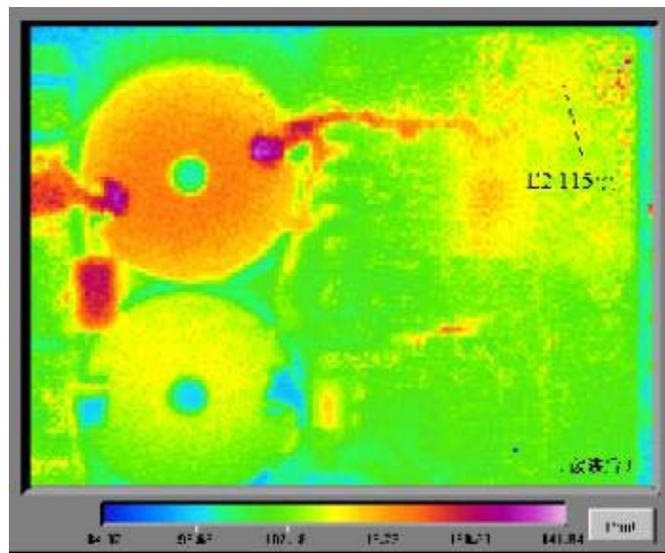
设计改进后，电容器的表面温度下降到115℃，降低了44℃，产品一次通过了高温负荷寿命试验

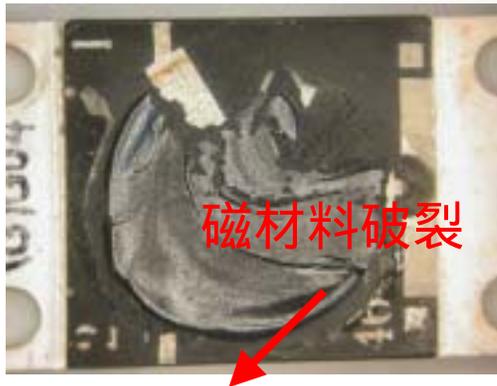
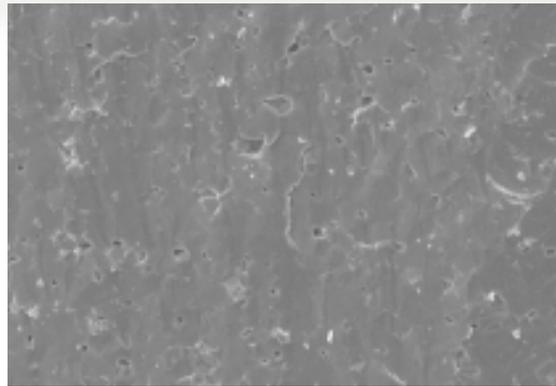
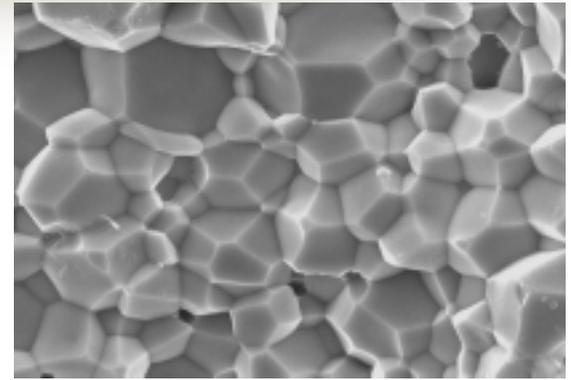
磁性材料断裂

断口呈现过烧结 - 玻化

正常材料呈现石榴型结构

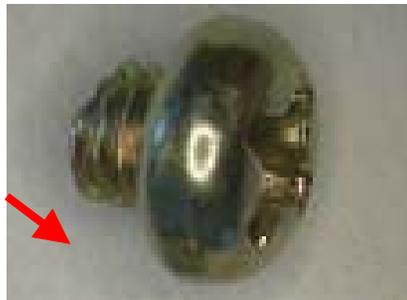
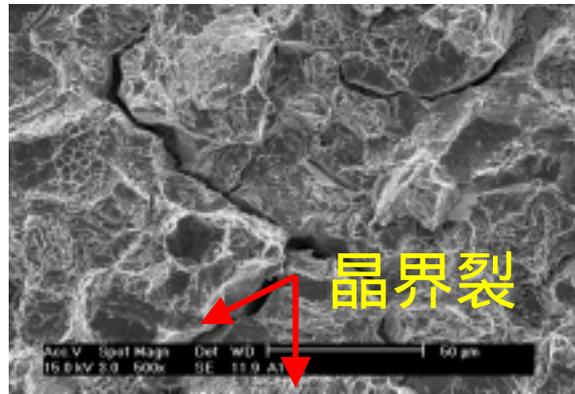
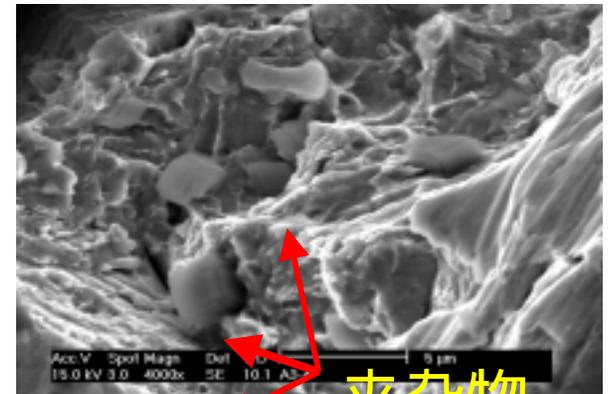
金属断裂

晶粒裂 - 机械力差 - 脆性

夹杂物 - 机械力差 - 脆性

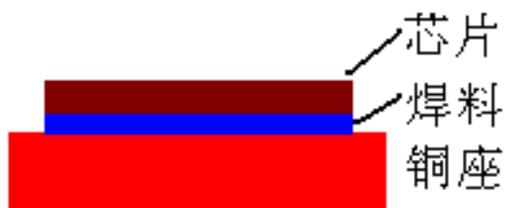
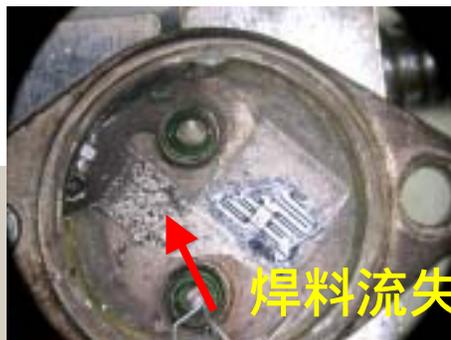
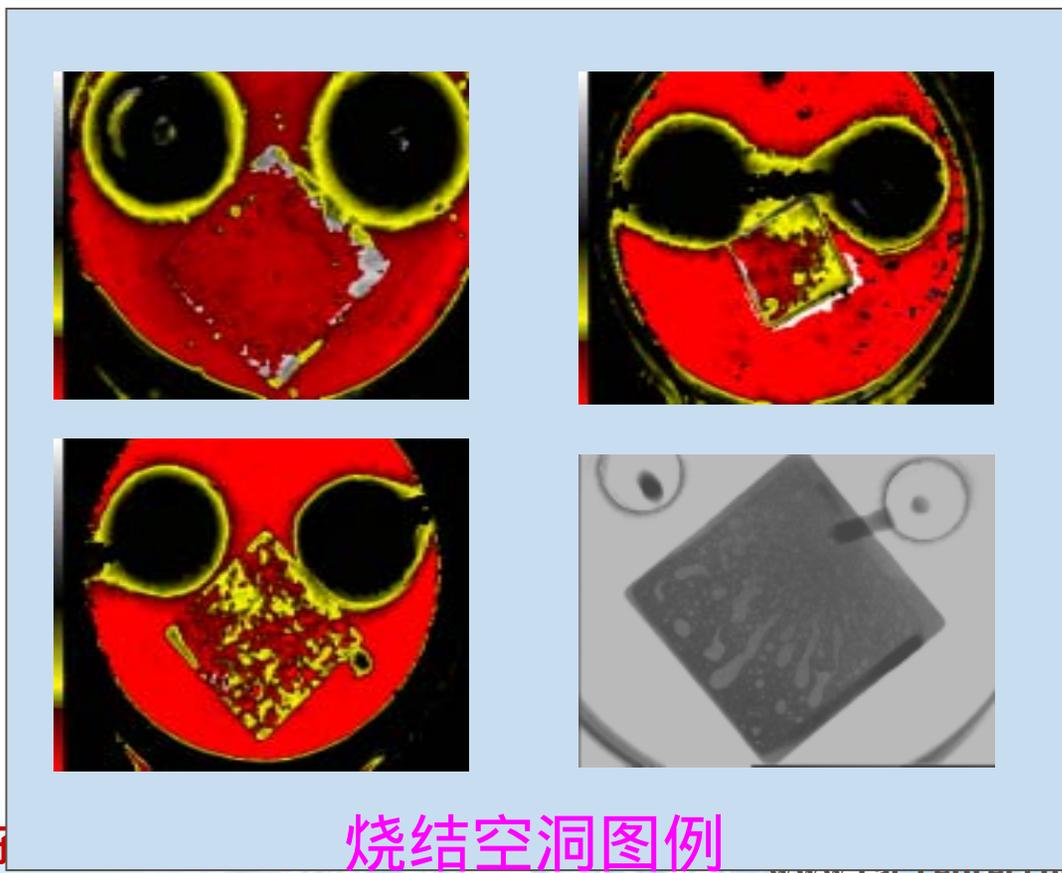
芯片焊料烧结空洞 - 散热不良 - 芯片过热烧毁

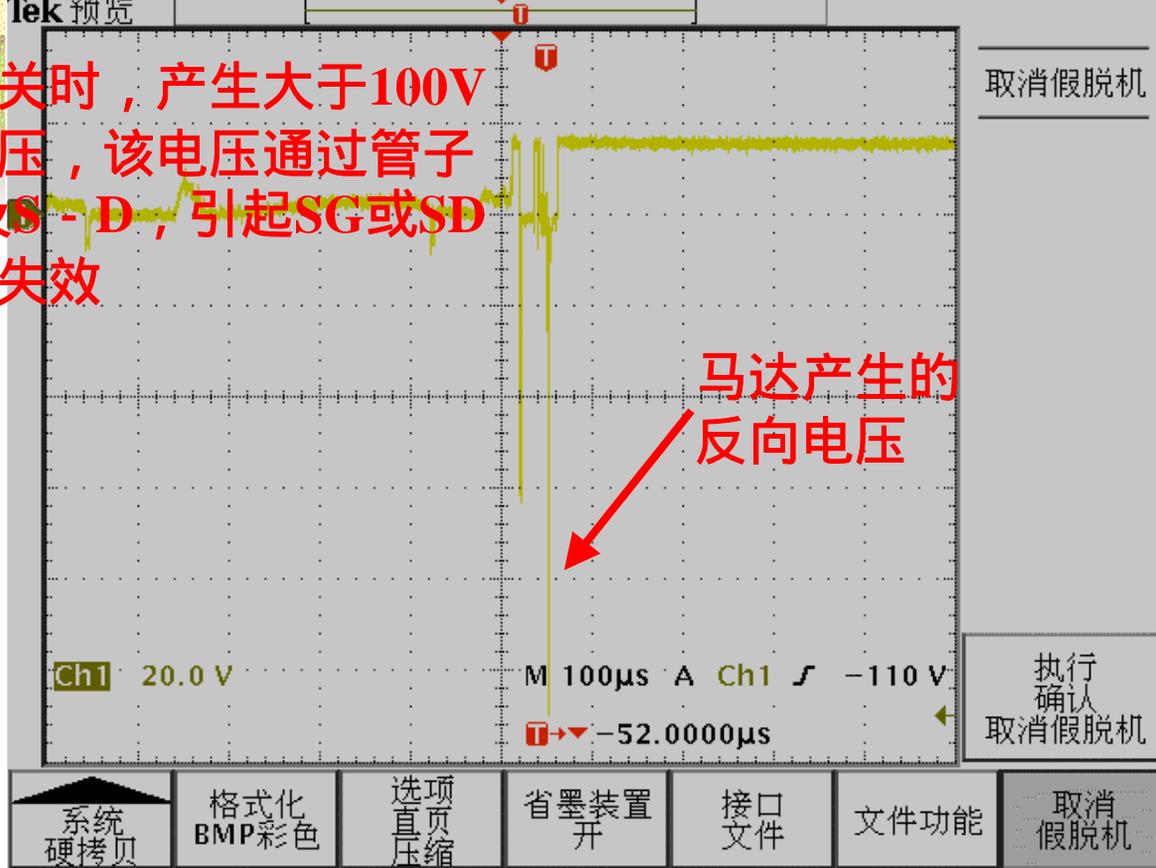
马达关时，产生大于100V
反向电压，该电压通过管子
S - G及S - D，引起SG或SD
击穿而失效

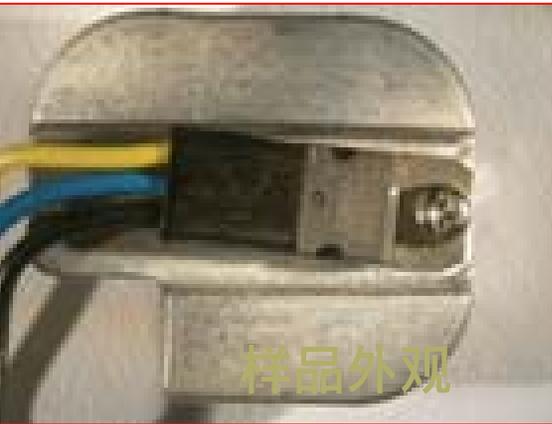
样品外观

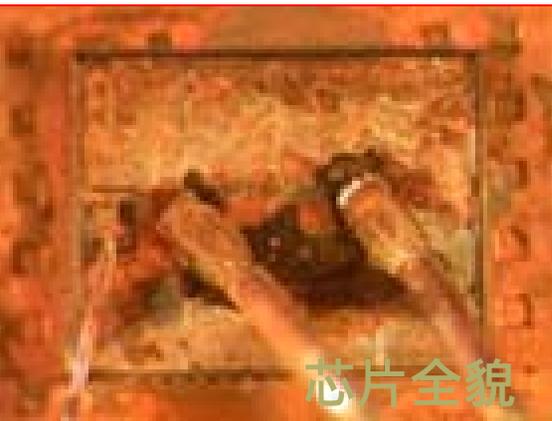
芯片全貌

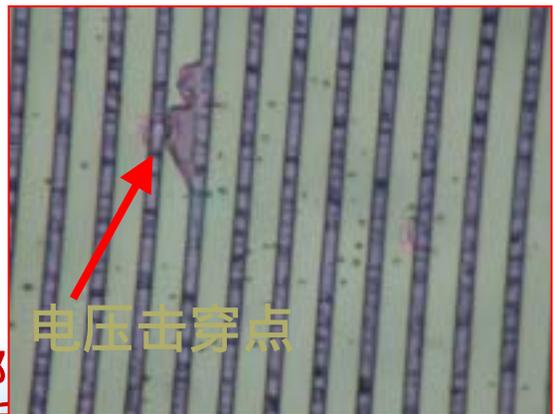
电压击穿点
