YE-150TM 工作原理简述及故障分析

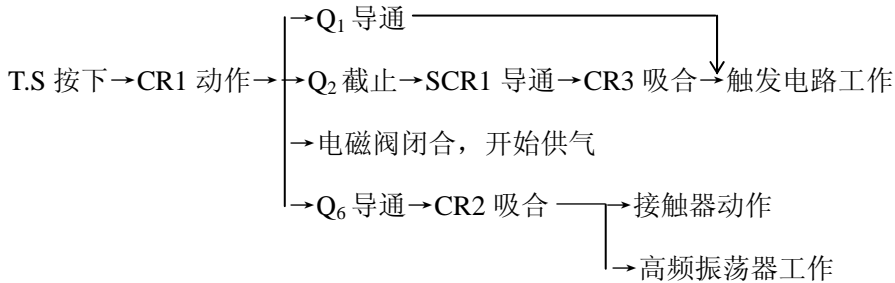
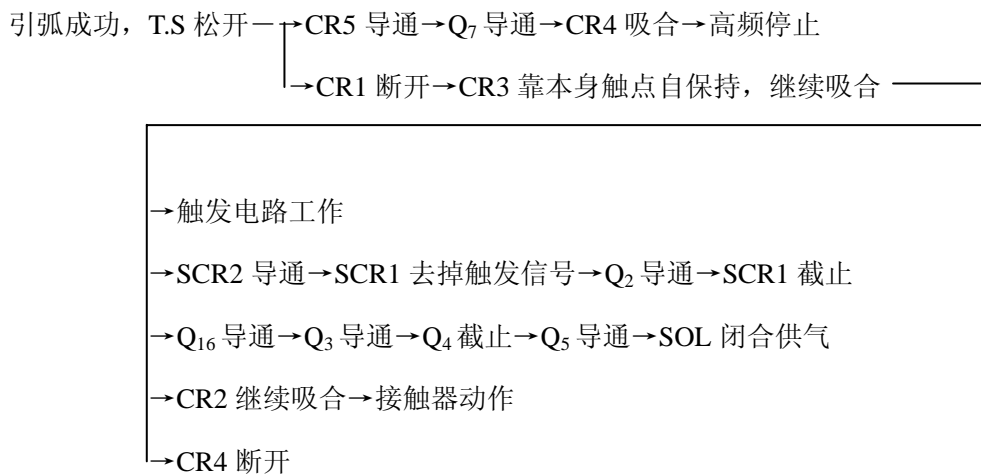
3. TIG 自锁过程:

再次按下 T.S → CR1 吸合 → Q₂ 断开（此时 SCR1 已经截止） → CR3 断开 → 收弧
→ CR2、CR4、CR5 继续吸合（CR1 接点供给+24V）

再次松开 T.S → CR1 断开 → C₉ 通过 Q₆ 放电 → CR2 延时断开 → 接触器延时断电
→ C₈ 通过 Q₃ 基极和 R₃₁、VR₃ 放电 → Q₃ 导通 → Q₄ 截止 → Q₅ 导通 → 延时断气
→ Q₁ 截止，熄弧。Q₉ 导通，C₁₀ 放电清零，CR5 断开，CR4 断开。（尤其适用于焊枪开关频繁开闭的场合）
